# Asbestinventarisatetest

Lammekensknokstraat 19, 8770 Ingelmunster

Attestnummer : **20241129-000140.001**

Uitgegeven op : **30.11.2024**

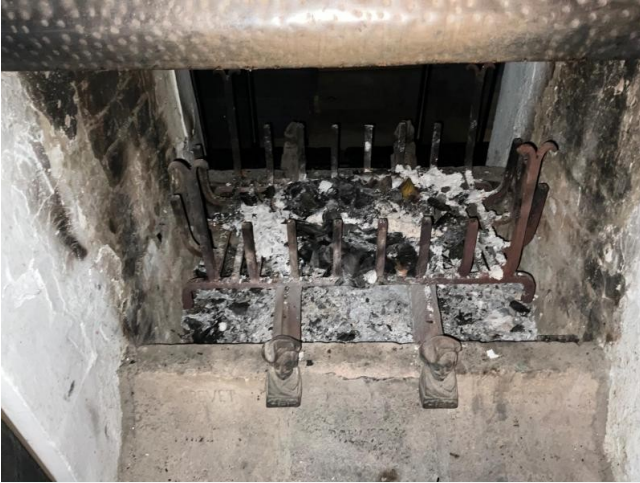
## Fiche 1: Binnenkant schouw

**Reden:** Niet waarneembaar

**Uitleg van de asbestdeskundige:** Niet mogelijk vast te stellen of binnenkant van de schouw een asbesthoudend rookkanaal is.

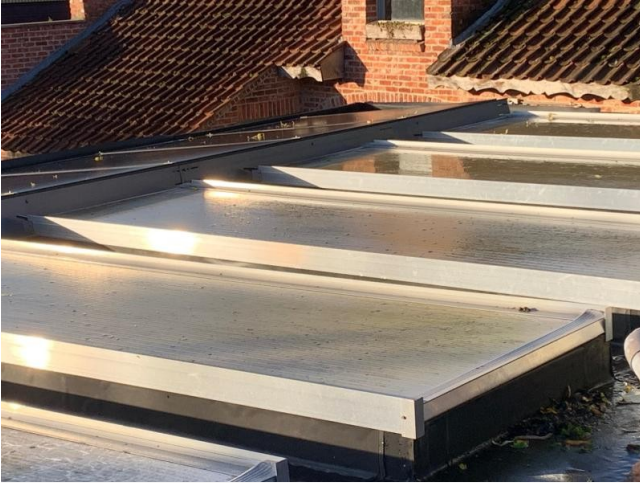
Bouwjaar: 2018

*Constructies gebouwd vanaf 2001 moeten niet onderzocht worden*

Opmerking	Aangebouwde veranda met plat dak uit 2018
-----------	-------------------------------------------

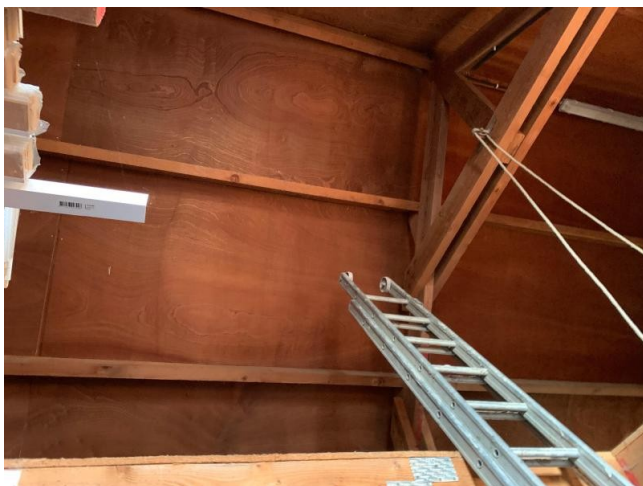
## Fiche 3: Onderdak garage

Volledig in hout

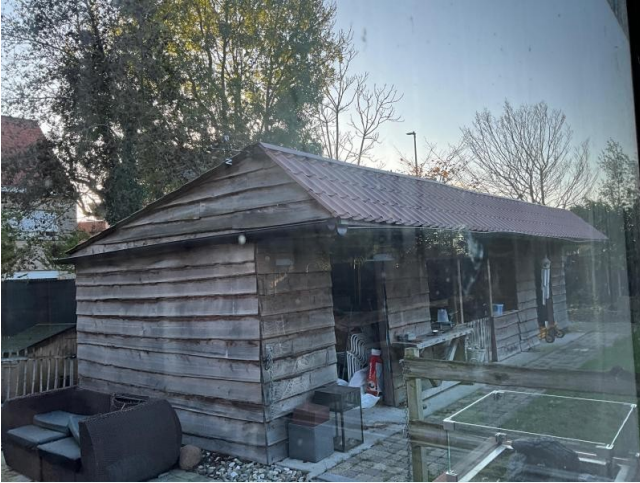
## Fiche 4: Dak stallen

Dak in metalen platen

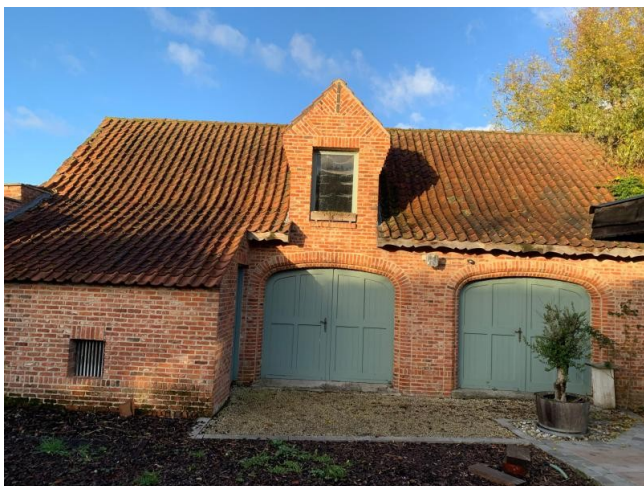
## Fiche 5: Dak garage

Volledig in pannen

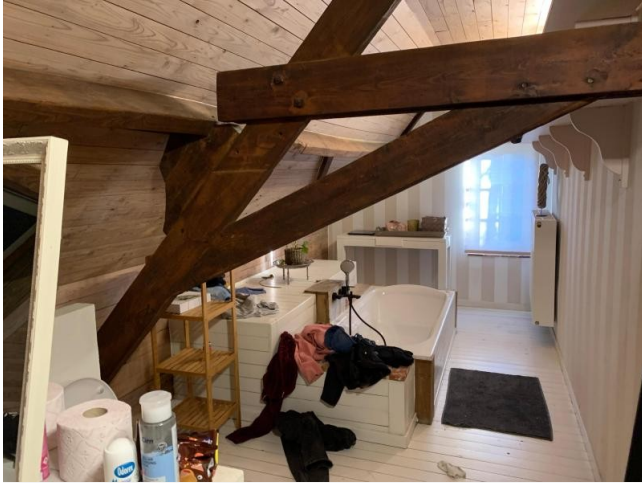
## Fiche 6: Faiences badkamer

Niet mogelijk een staal te nemen van de betegeling. Mogelijk asbesthoudende lijm aanwezig achter de tegels

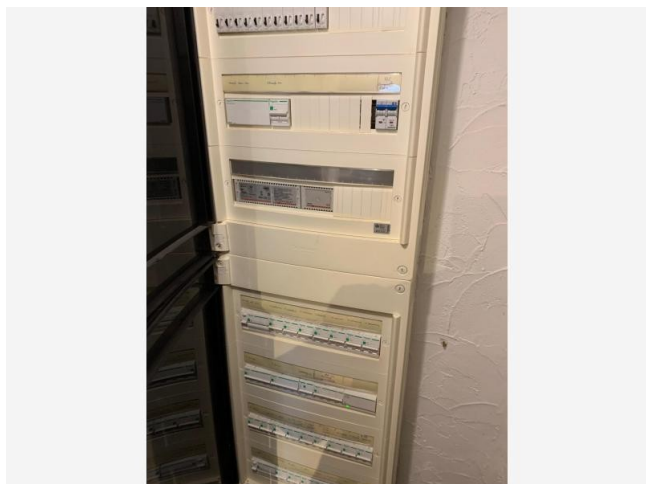
## Fiche 7: Zekeringkast

Zekeringkast is vernieuwd en is in PVC, niet waarneembaar of er asbest in automatische zekeringen aanwezig is.

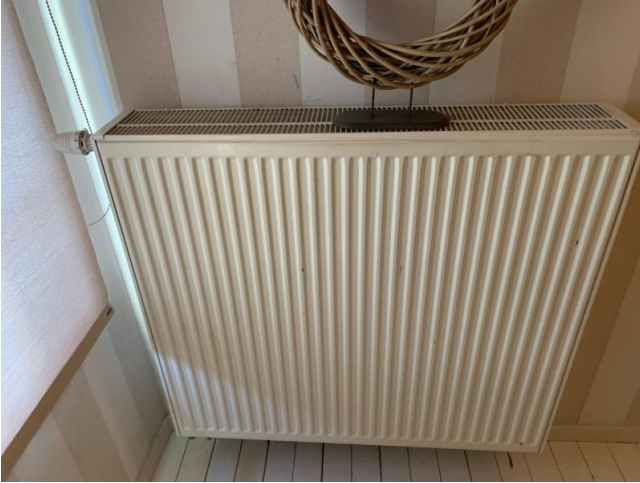
## Fiche 8: Radiatoren

Mogelijk asbesthoudende pakkingen aanwezig, deze zijn niet waarneembaar

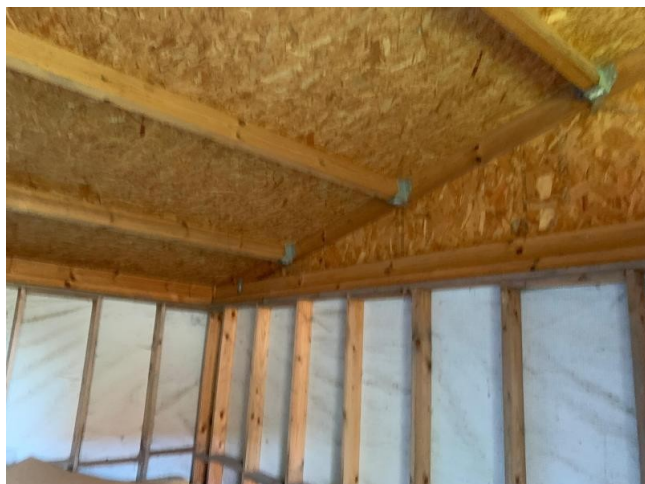
Onderdak in hout

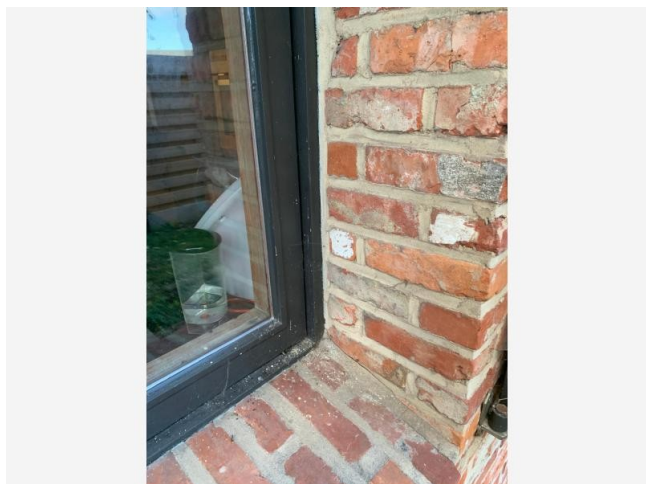
## Fiche 10: Kit ramen gevoegd met cement

Zachte silicone rond de ramen

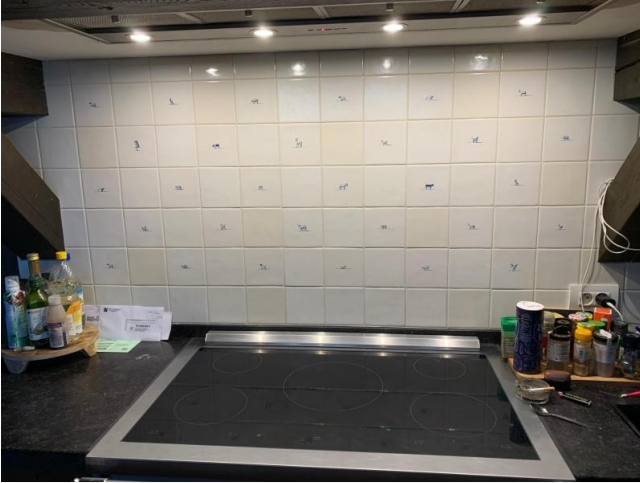
## Fiche 11: Faiences keuken

Niet mogelijk een staal te nemen van de betegeling. Mogelijk asbesthoudende lijm aanwezig achter de tegels

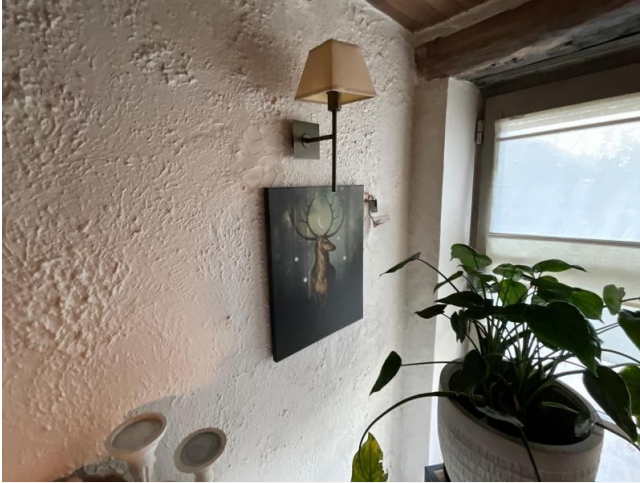
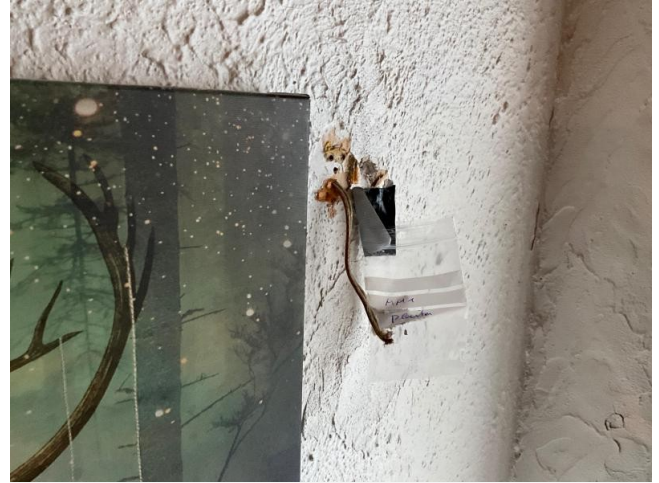
## Fiche 12: Pleister binnenwanden

Geen asbest

#	Type	Referentie	Resultaat
12.1	Mengmonster	MM1	Geen asbest
